# VODOVOD V OSTRAVĚ VYDRŽÍ DÍKY NOVÉMU PE POTRUBÍ DALŠÍCH STO LET

Daniel Šnajdr, Wavin Ekoplastik

## Sanace vodovodu DN800

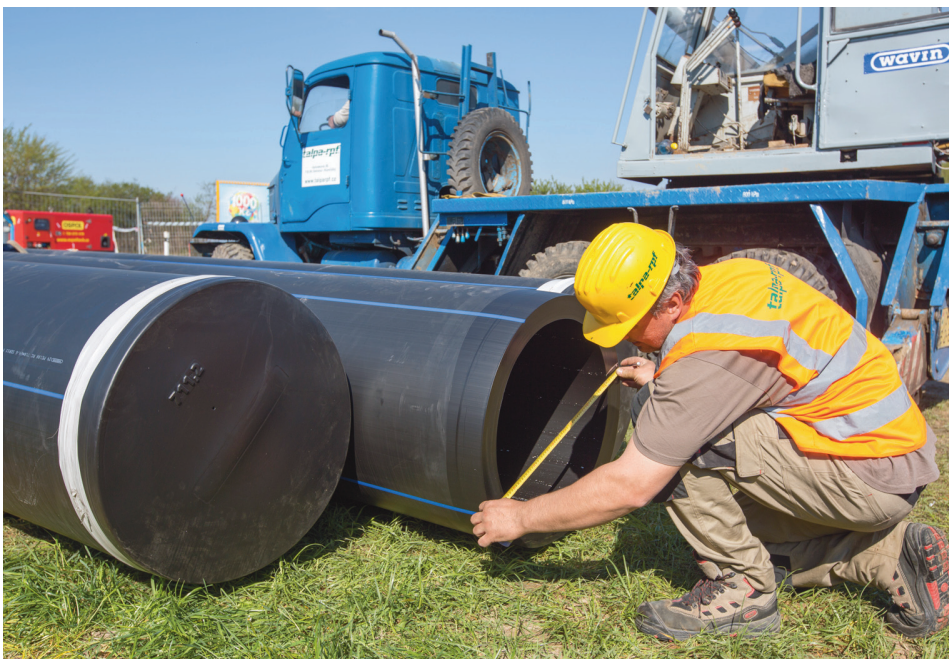
Obr. 1 – Důkladná příprava zabránila vzniku komplikací při montáži, svařování i zatahování

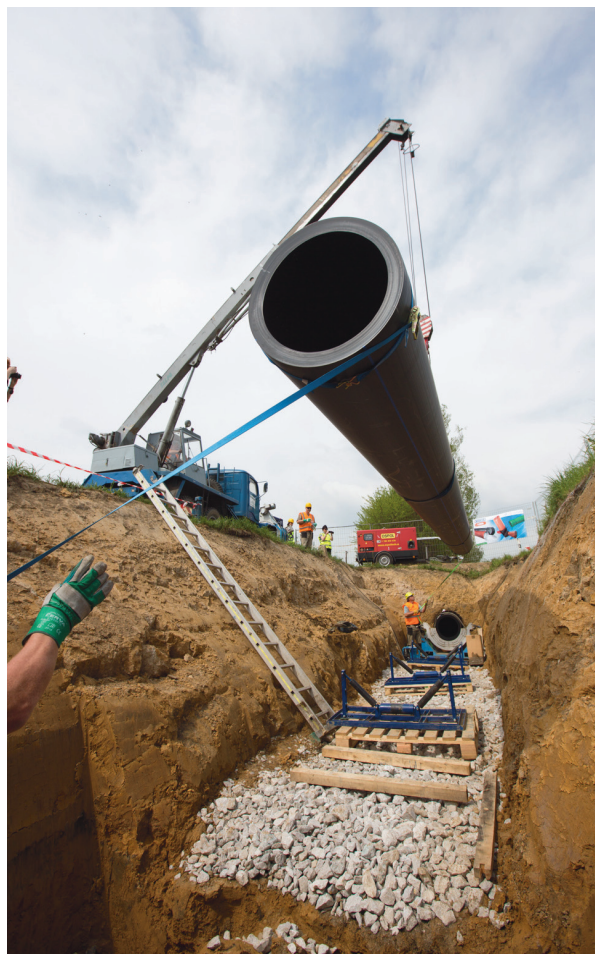
Obr. 2 – Montážní jáma musela umožnit svařování nového potrubí metodou na tupo a následné zatažení.

Svařování proto probíhalo po jednotlivých kusech na jediném vhodném místě v montážní jámě. Přibližně 113 m od počátku trasy přiváděče byl připraven výkop o půdorysu 15x3 m a jeho stěny byly vysahovány. Toto řešení bylo zvoleno proto, že vzpěry pažení by byly překážkou pro vkládání potrubí do jámy.

Dno výkopu bylo zpevněno vrstvou strusky a panely tak, aby zde byly i při nepříznivém počasí vhodné podmínky k práci, a mohli se tu používat svařovací zařízení a kladková dráha. Další jámy byly umístěny na počátku a konci úseku pro napojení nového potrubí na to stávající a součástí trasy byly i dvě kontrolní jámy.

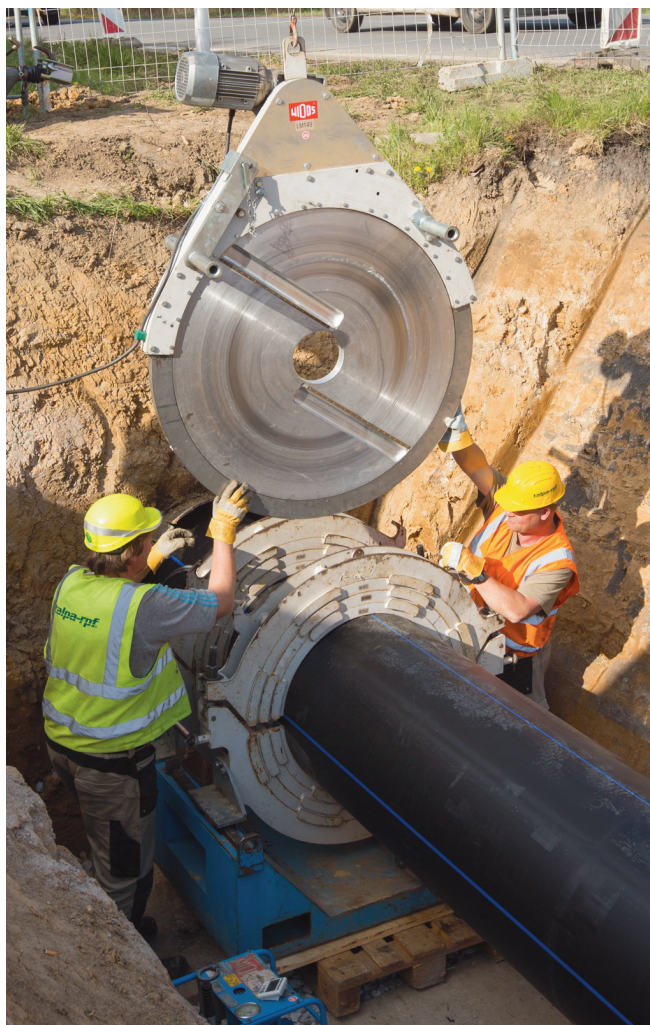
Obr. 3 – Svařování takto velkých průměrů už vyžaduje asistenci techniky a pokročilé znalosti svářečů.

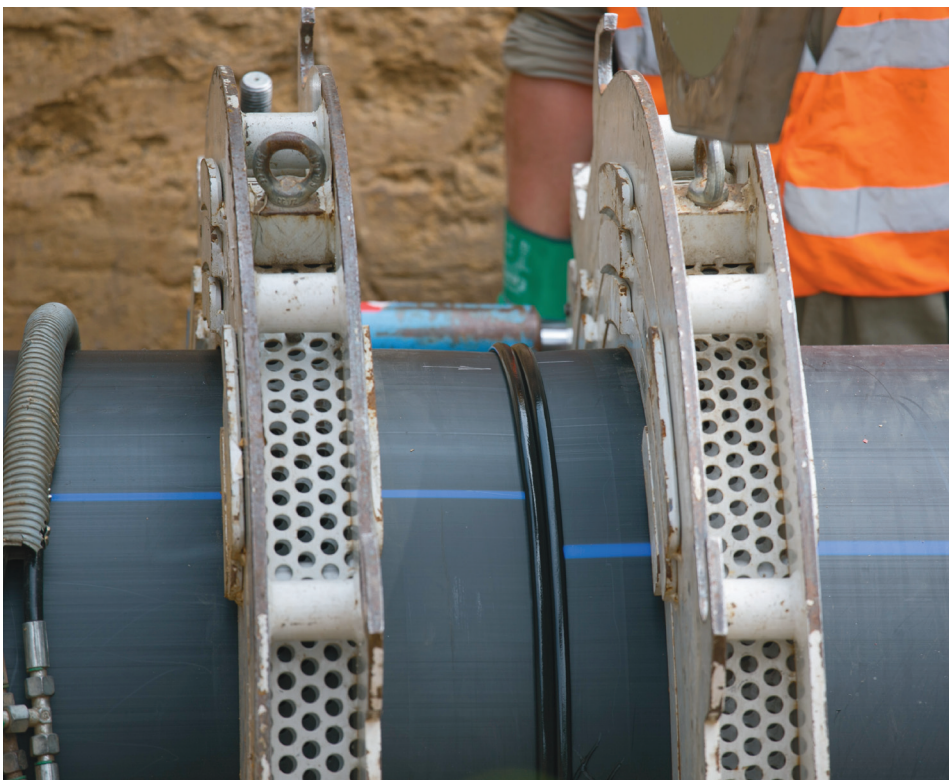
Obr. 4 – Čerstvě provedený svar na tupo a následná 75 minut dlouhá doba chlazení

Uskutečnění každého z jednotlivých kroků, tedy provedení svaru potrubí a jeho vtažení, trvalo zhruba 2 hodiny. Každý den se podařilo opravit úsek přibližně o délce
